**MMI** SARL

# **BENNE SERIE RENFORCEE**

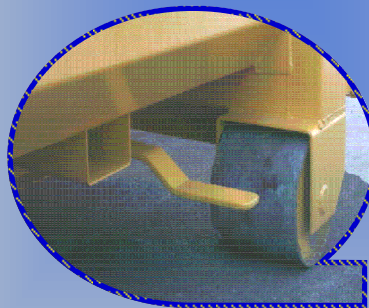
**Verrouillage latérale  
de sécurité**

**Verrouillage latérale de sécurité selon norme AFNOR**
- Accessoires                      2 rouleaux arrières diam. 220 avec axe diam. 40 bagué bronze  
    Crochets de bêche  
    2 échelles d'accès à l'avant et à l'arrière

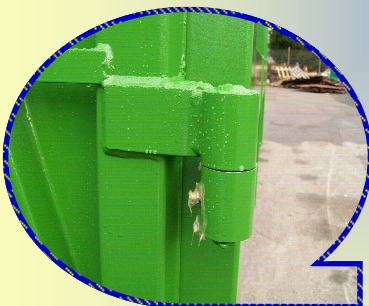
**Charnière  
renforcée**

- Porte arrière                    2 vantaux avec fermeture haute et basse par rattrapage de jeu renforcée  
    Tôle E24-2 ép. 3 mm  
    3 charnières renforcées avec axe de diamètre 25 montées avec graisseur

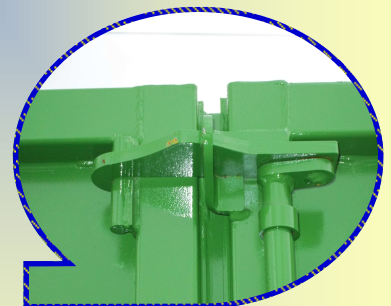
**Fermeture de  
Porte ne dépassant  
pas de la benne**

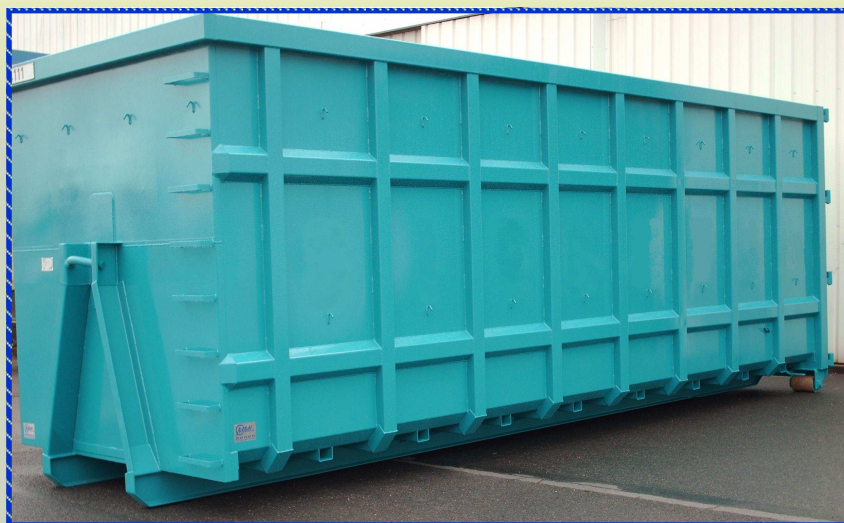
- Longerons de berce            IPN 180 - écartement 1060 normalisé
- Fond                                Tôle E24-2 ép. 4mm  
    Traverses en U de 110 x 70 ép.3 mm  
    Écartement de 420 entre les traverses

- Côtés                                Tôle E24-2 ép. 3 mm  
    Raidisseurs verticaux en U de 110 x 70 ép.3 mm avec un écartement de 670 mm  
    2 Renforts horizontaux en tôle pliée de 4 mm

- Ceinture supérieure            Tube de rive section 140 x 80 x 4 mm
- Face avant                        Tôle E24-2 ép. 3 mm  
    Flèche en UPAF 180 x 70 x 5. Reprise de l'effort en partie supérieure  
    Anneau de préhension diam.50 en acier E-36, et plaque antichoc ép. 8 mm  
    Hauteur de l'anneau : 1 430 selon norme  
    Caisson de tire 240 x 140 x 4

- Finition                            Jointage par mastic polyuréthane des parties non soudées  
    Phosphatation à chaud
